# 印刷済フィルムの再利用に貢献する 剥離傷を低減させた「インク剥離洗浄機」

山東鐵工所

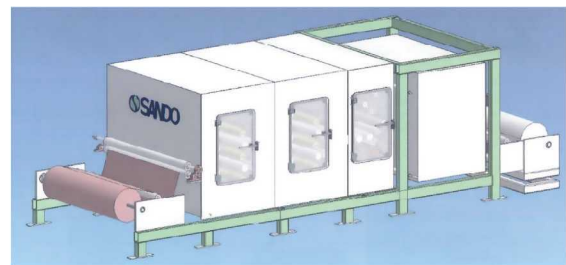
実機イメージ図

主に想定する印刷物はグラビア方式によるものだが、フレキソやその他の印刷でも剥離可能なことを確認しているという。実機では、搬送速度毎分50m、適用可能なフィルムの基材幅1500mmをイメージしているが、顧客の要望に応じてカスタマイズも予定。試験機の基本仕様は、最大搬送速度毎分20m、最大原反径400mm、基材幅300mmまで。

洗浄プロセスはまず、給紙部から巻き出された印刷済フィルムを複数のローラで搬送しながら洗浄液（薬液）につけてインクが剥離しやすい状態にする。その後、搬送しながら専用の洗浄用ローラでフィルム表面のインクをこすり落とす。この薬液浸漬・洗浄工程を数回繰り返す、水切り後、熱風による乾燥装置を通過し、巻き取られる流れ。

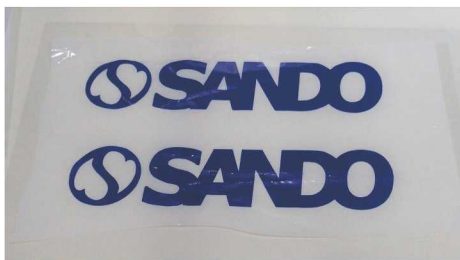
グラビア印刷されたフィルム（左）と、インクを試験機で剥離したフィルム

従来、条件出しのテスト印刷やミスプリントで発生するヤレフィルムは廃棄処分されていたが、環境負荷軽減に対する意識の高まりとともに、オランダの先行メーカーを皮切りに、現在国内でも印刷済フィルムからインクを除去する技術開発が進んでいる。「当社は特許出願済みの特殊な専用ローラによる洗浄方式を採用することで、インク剥離後のフィルム表面に傷がつきにくい設計になっています。他社で汎用的に使用されるブラシだと、接触するフィルム上に引っ掻き傷や擦り傷が目視でも確認できる場合がありますが、当社の洗浄装置はそうしたフィルムへのダメージがほとんどないため、新品同様にリードフィルムとして再利用いただけます」と担当者。
